FIRMA KONSERWATORSKA
P I O T R B I A Ł K O
ZABYTKI MALARSTWA
RZEŹBY ARCHITEKTURY

Program prac konserwatorskich dotyczący wnętrza
Kościoła p.w. Najświętszej Maryi Panny Wniebowziętej,
św. Jana Chrzciciela i św. Jana Ewangelisty w Lwówku
w zakresie powierzchni ścian, sklepień, filarów
ze szczególnym uwzględnieniem malowideł
projektu Henryka Nostitz-Jackowskiego.

Poznań, Kraków, 2022 r.

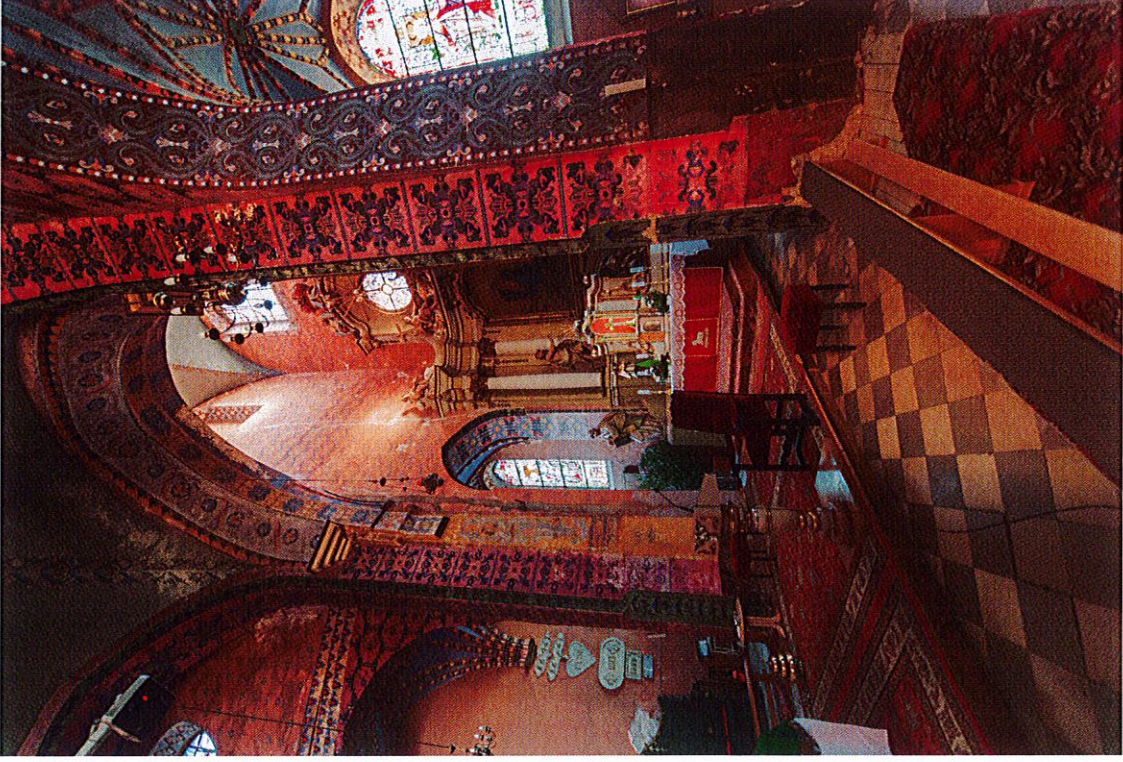
Fot. 1 Wnętrze kościoła p.w. Najświętszej Maryi Panny Wniebowziętej, św. Jana Chrzyciela i św. Jana Ewangelisty w Lwówku. Widok ogólny w kierunku prezbiterium kościoła. Widoczna degradacja malowideł na powierzchni ścian, sklepień i filarów.

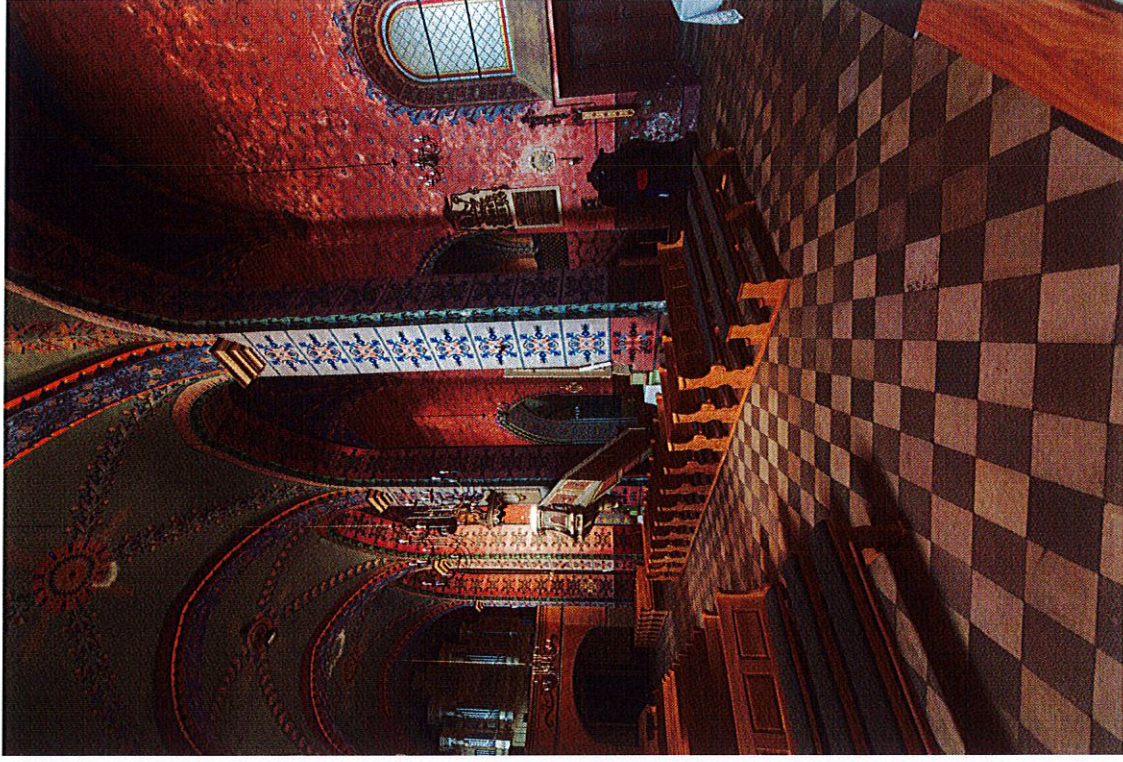
Fot. 2 Wnętrze kościoła p.w. Najświętszej Maryi Panny Wniebowziętej, św. Jana Chrzyciela i św. Jana Ewangelisty w Lwówku. Widok ogólny w kierunku chóru na nawę główną i północną. Widoczna degradacja malowideł na powierzchni ścian, sklepień i filarów.

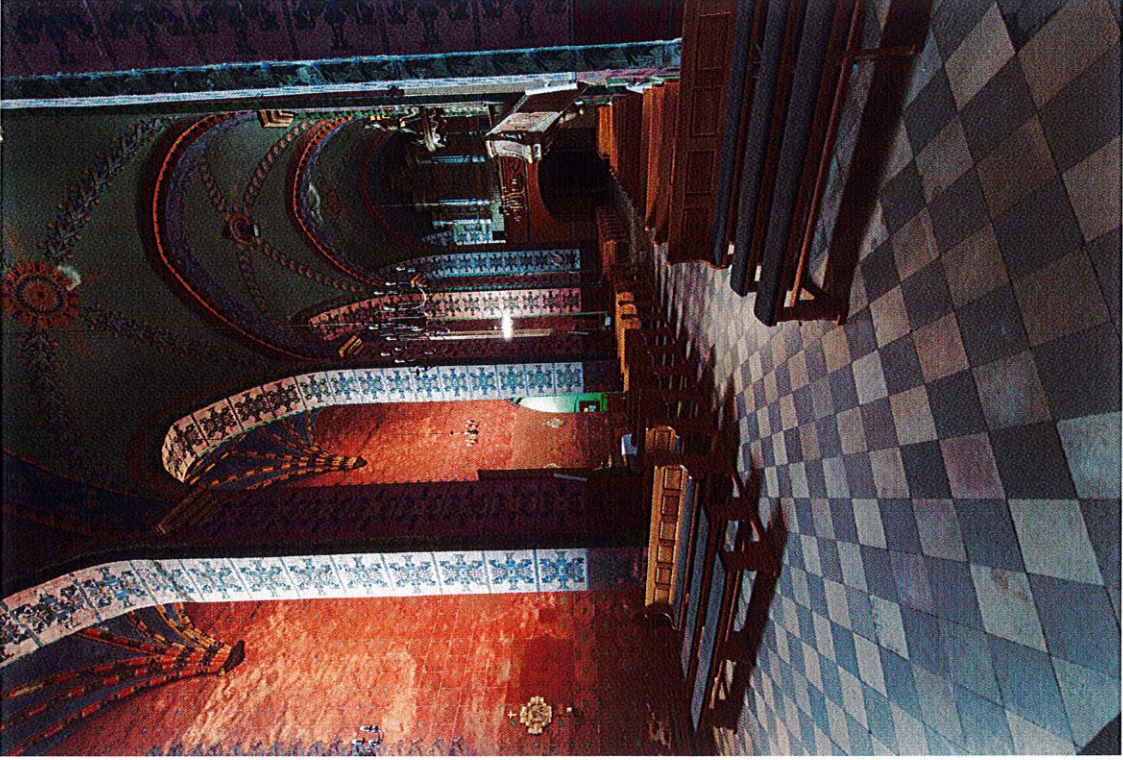
Fot. 3 Wnętrze kościoła p.w. Najświętszej Maryi Panny Wniebowziętej, św. Jana Chrzyciela i św. Jana Ewangelisty w Lwówku. Widok ogólny w kierunku chóru na nawę główną i południową. Widoczna degradacja malowideł na powierzchni ścian, sklepień i filarów.

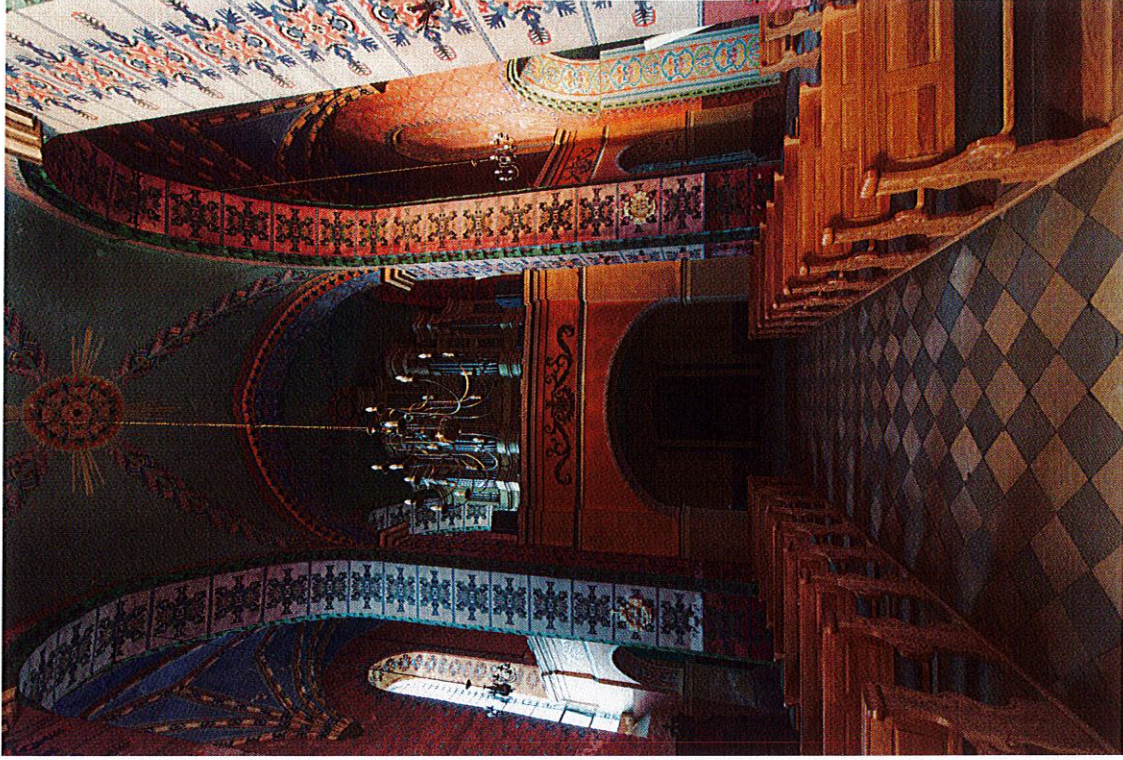
Fot. 4 Wnętrze kościoła p.w. Najświętszej Maryi Panny Wniebowziętej, św. Jana Chrzyciela i św. Jana Ewangelisty w Lwówku. Widok ogólny z nawy głównej w kierunku chóru. Widoczna degradacja malowideł na powierzchni ścian, sklepień i filarów.

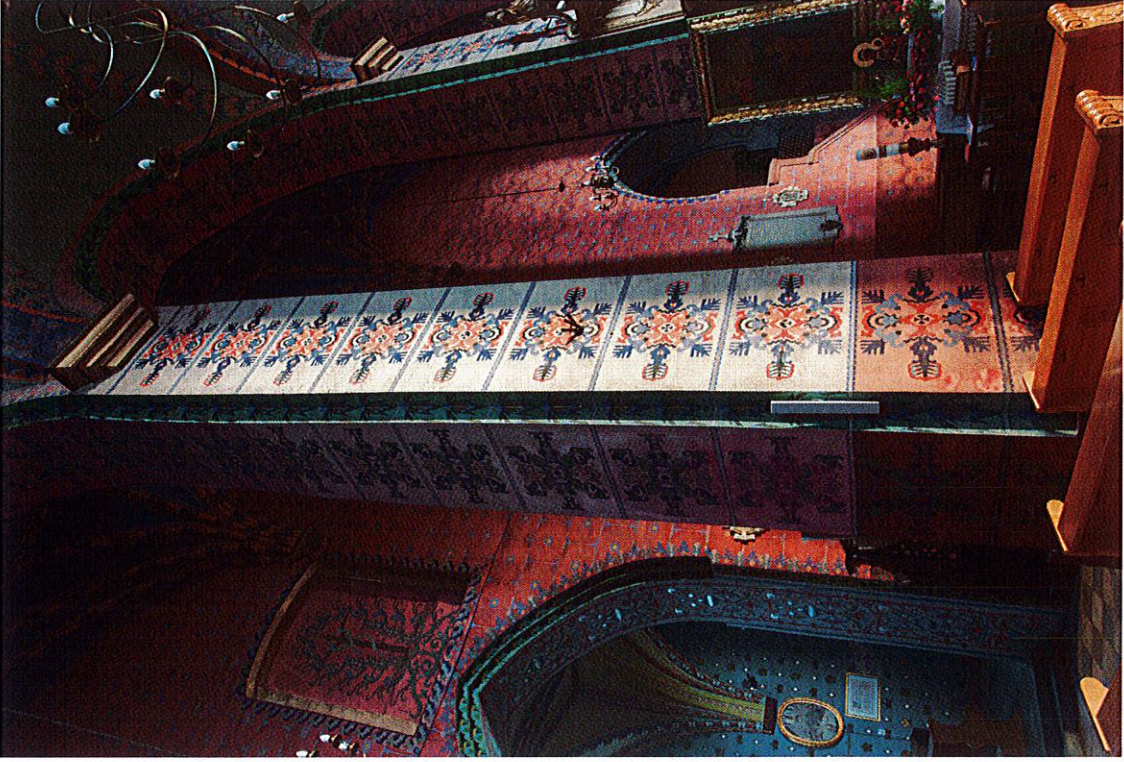
Fot. 5 Wnętrze kościoła p.w. Najświętszej Maryi Panny Wniebowziętej, św. Jana Chrzciciela i św. Jana Ewangelisty w Lwówku. Widok ogólny z nawy głównej w kierunku nawy północnej. Widoczna degradacja malowideł na powierzchni ścian i filarów.

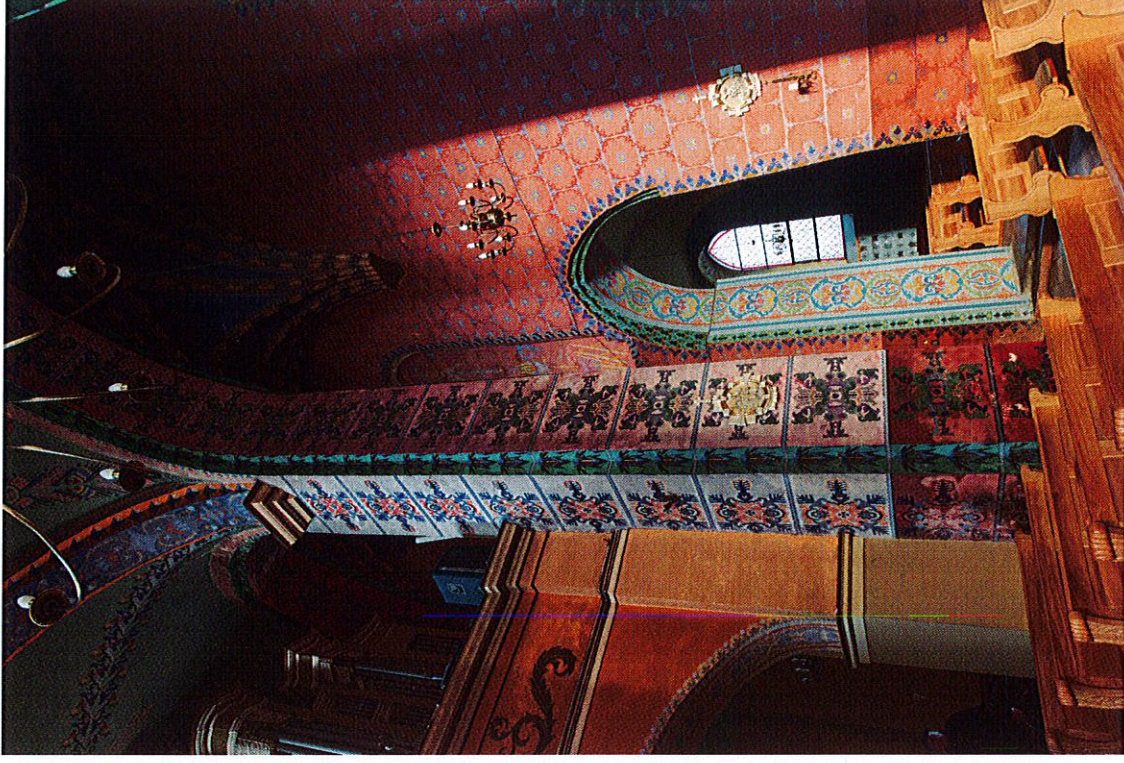
Fot. 6 Wnętrze kościoła p.w. Najświętszej Maryi Panny Wniebowziętej, św. Jana Chrzciciela i św. Jana Ewangelisty w Lwówku. Widok ogólny z nawy głównej w kierunku nawy północnej. Widoczna degradacja malowideł na powierzchni ścian i filarów.

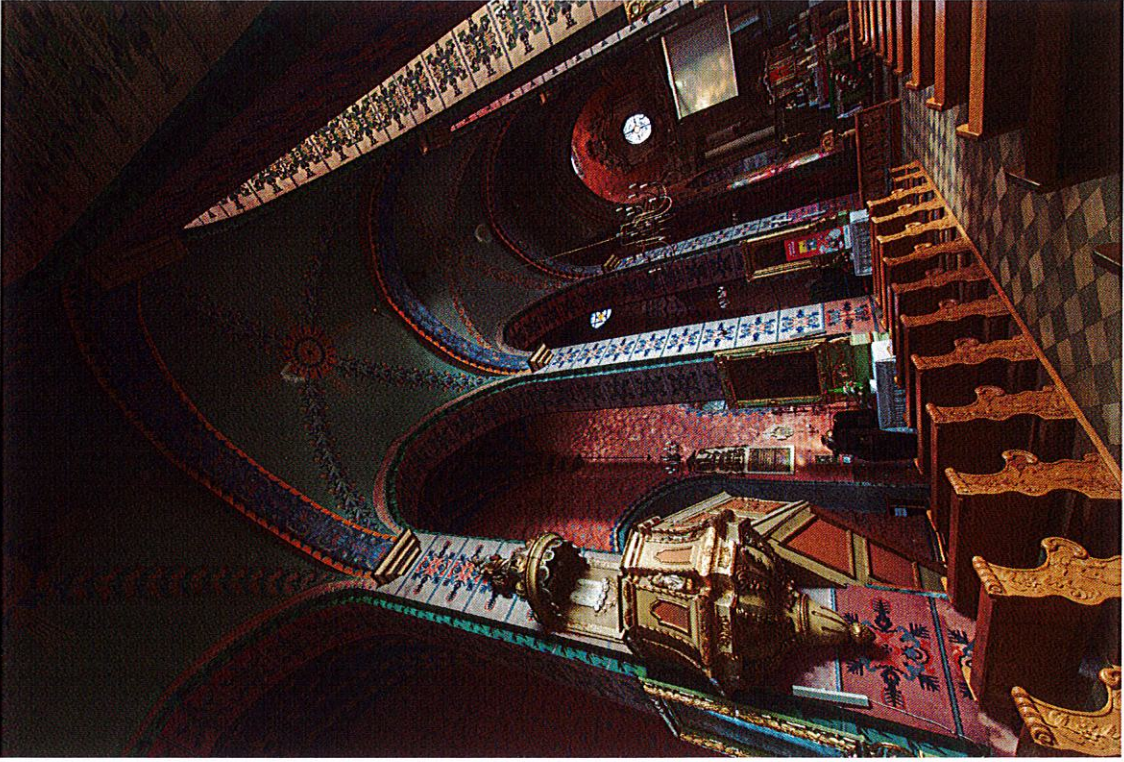
Fot. 7 Wnętrze kościoła p.w. Najświętszej Maryi Panny Wniebowziętej, św. Jana Chrzyciela i św. Jana Ewangelisty w Lwówku. Widok ogólny w kierunku prezbiterium na nawę główną i północną. Widoczna degradacja malowideł na powierzchni ścian, sklepień i filarów.

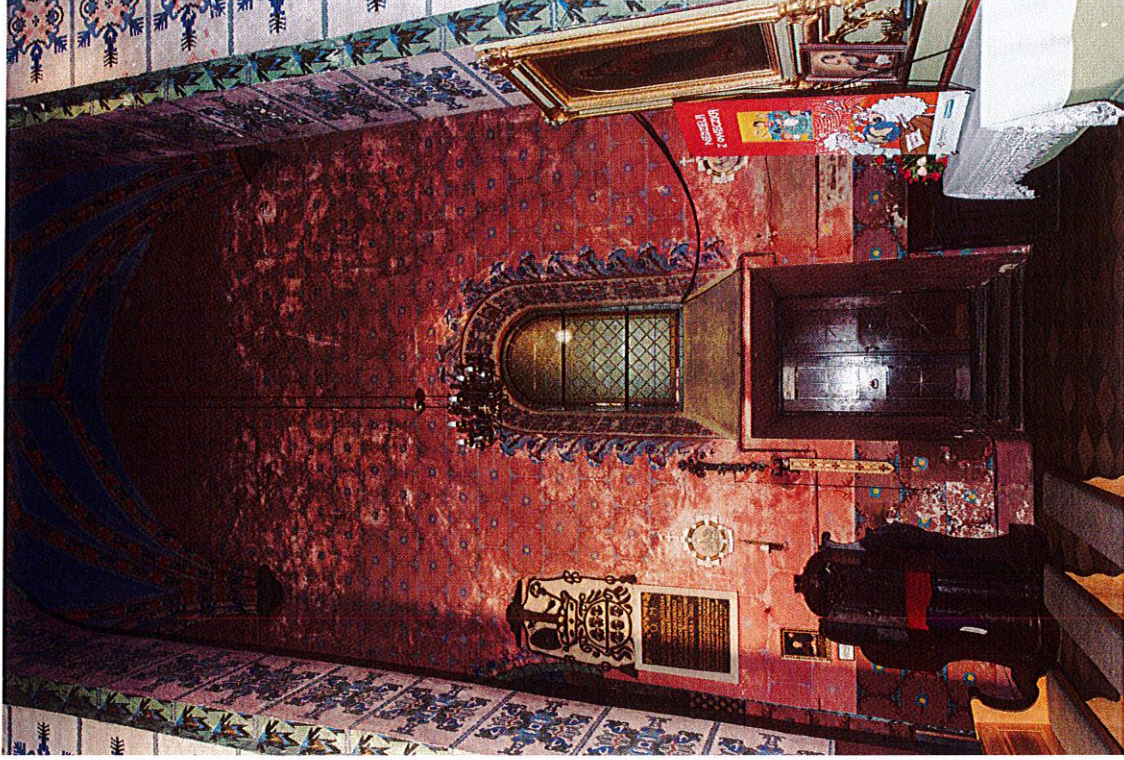
Fot. 8 Wnętrze kościoła p.w. Najświętszej Maryi Panny Wniebowziętej, św. Jana Chrzyciela i św. Jana Ewangelisty w Lwówku. Widok ściany nawy północnej. Widoczna degradacja malowideł na powierzchni ściany i filarów.

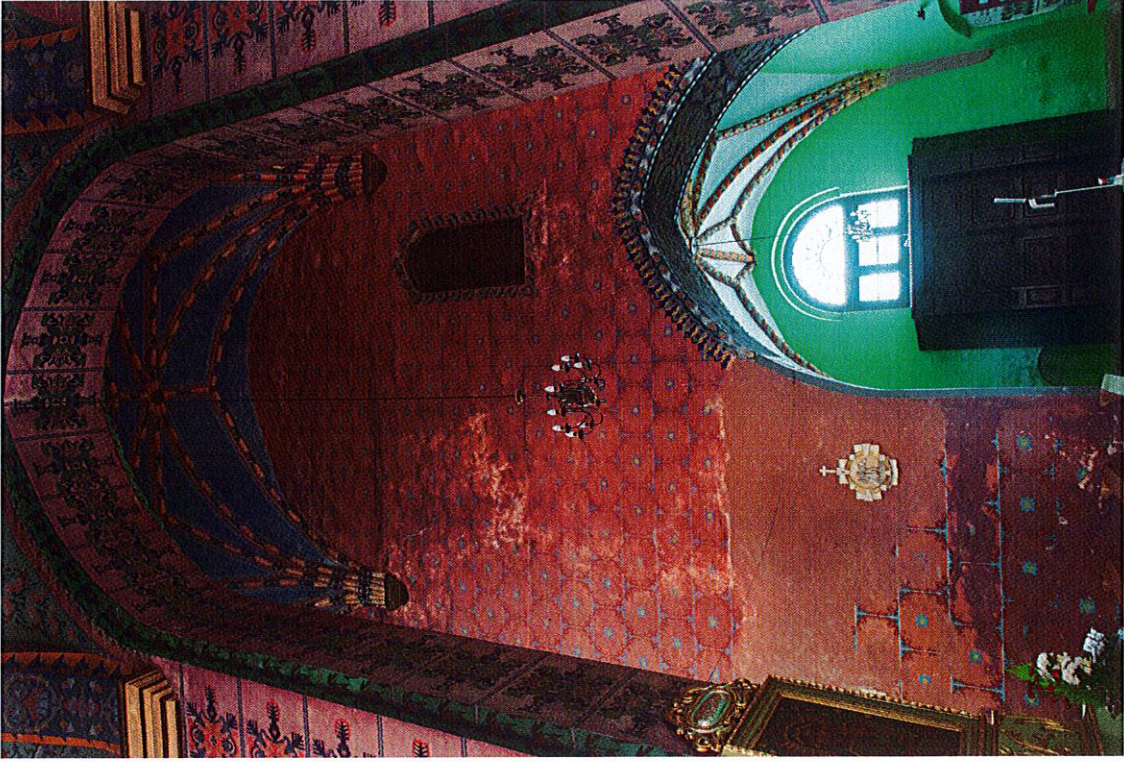
Fot. 9 Wnętrze kościoła p.w. Najświętszej Maryi Panny Wniebowziętej, św. Jana Chrzyciela i św. Jana Ewangelisty w Lwówku. Widok na ścianę nawy południowej i kruchtę. Widoczna degradacja malowideł na powierzchni ściany.

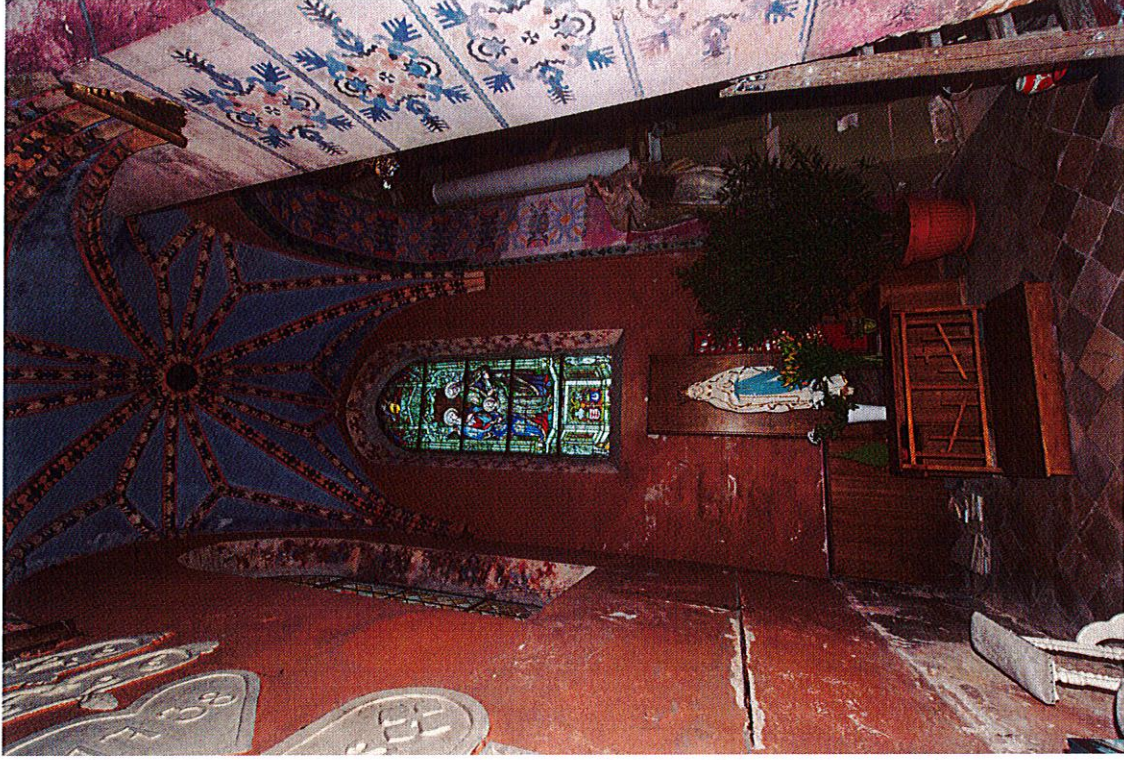
Fot. 10 Wnętrze kościoła p.w. Najświętszej Maryi Panny Wniebowziętej, św. Jana Chrzyciela i św. Jana Ewangelisty w Lwówku. Widok na przedłużenie nawy północnej. Widoczna degradacja malowideł na powierzchni ścian, sklepieni i filarów.

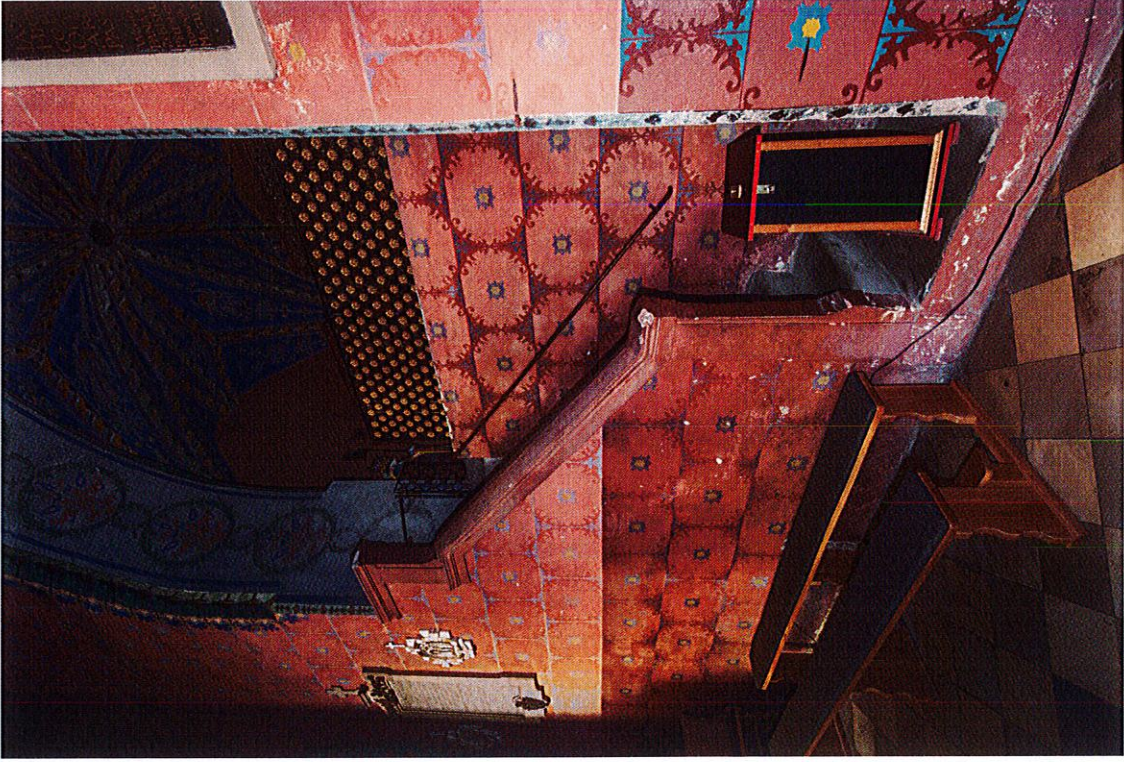
Fot. 11 Wnętrze kościoła p.w. Najświętszej Maryi Panny Wniebowziętej, św. Jana Chrzyciela i św. Jana Ewangelisty w Lwówku. Widok w kierunku nawy północnej i kaplicy na piętrze. Widoczna degradacja malowideł na powierzchni ścian i sklepień.

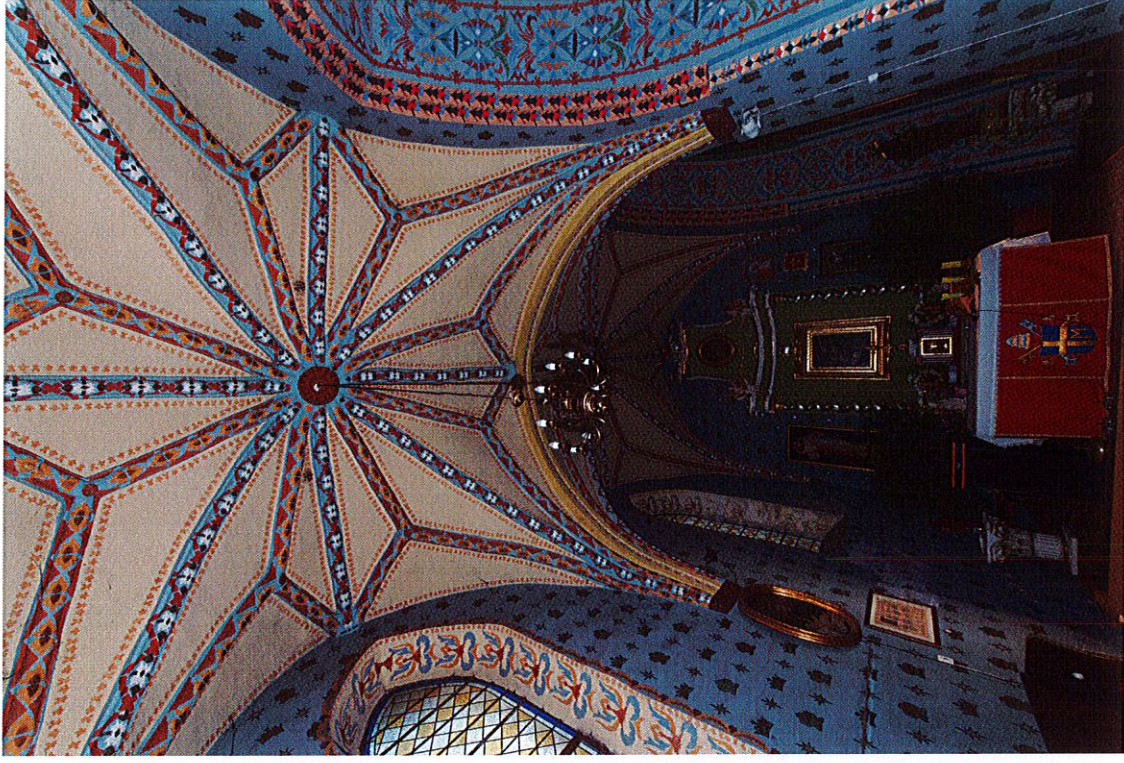
Fot. 12 Wnętrze kościoła p.w. Najświętszej Maryi Panny Wniebowziętej, św. Jana Chrzyciela i św. Jana Ewangelisty w Lwówku. Widok kaplicy Matki Bożej. Widoczny stan zachowania malowideł na powierzchni ścian i sklepień.

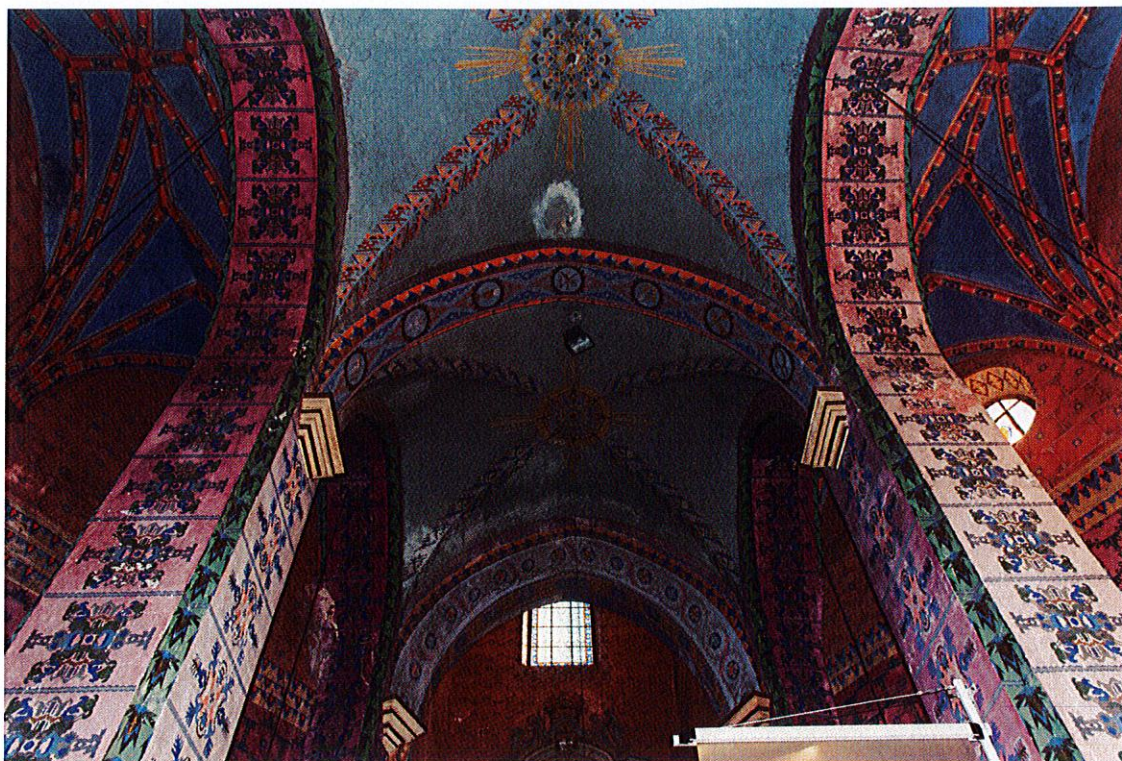
Fot. 13 Wnętrze kościoła p.w. Najświętszej Maryi Panny Wniebowziętej, św. Jana Chrzciciela i św. Jana Ewangelisty w Lwówku. Widok sklepienia nawy głównej. Widoczna degradacja malowideł na powierzchni filarów i sklepień.

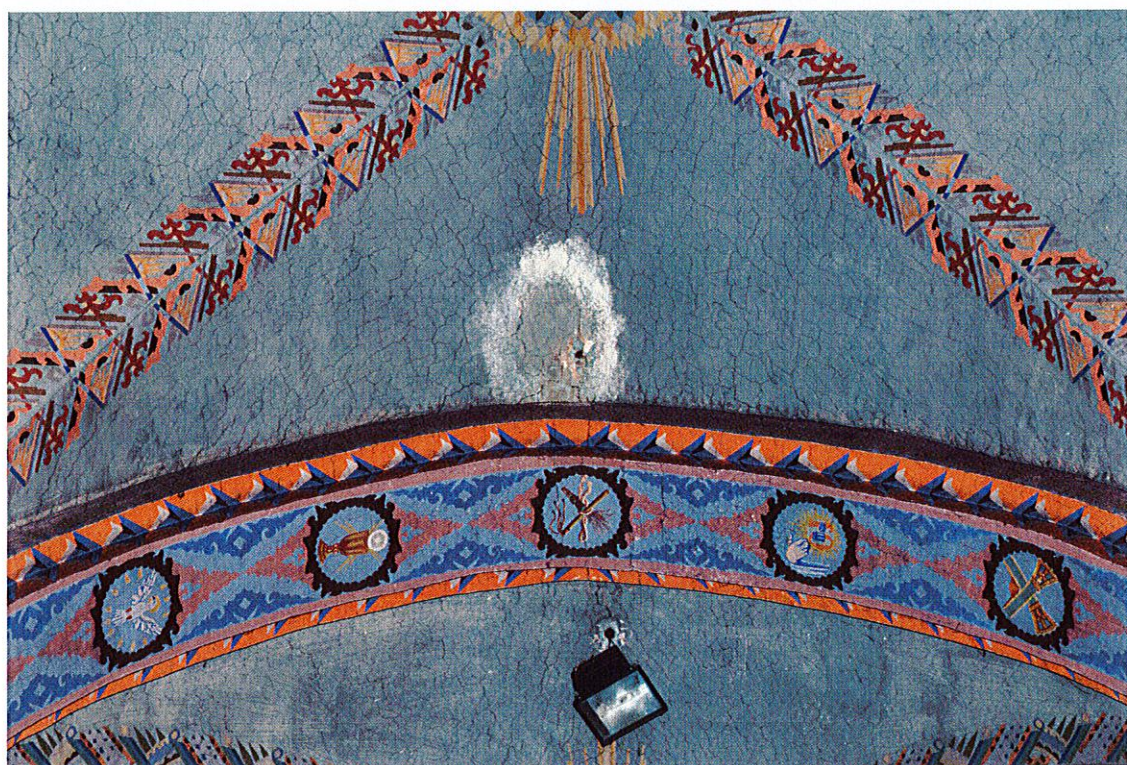
Fot. 14 Wnętrze kościoła p.w. Najświętszej Maryi Panny Wniebowziętej, św. Jana Chrzciciela i św. Jana Ewangelisty w Lwówku. Fragment sklepienia nawy głównej. Widoczna degradacja malowideł na powierzchni sklepienia.

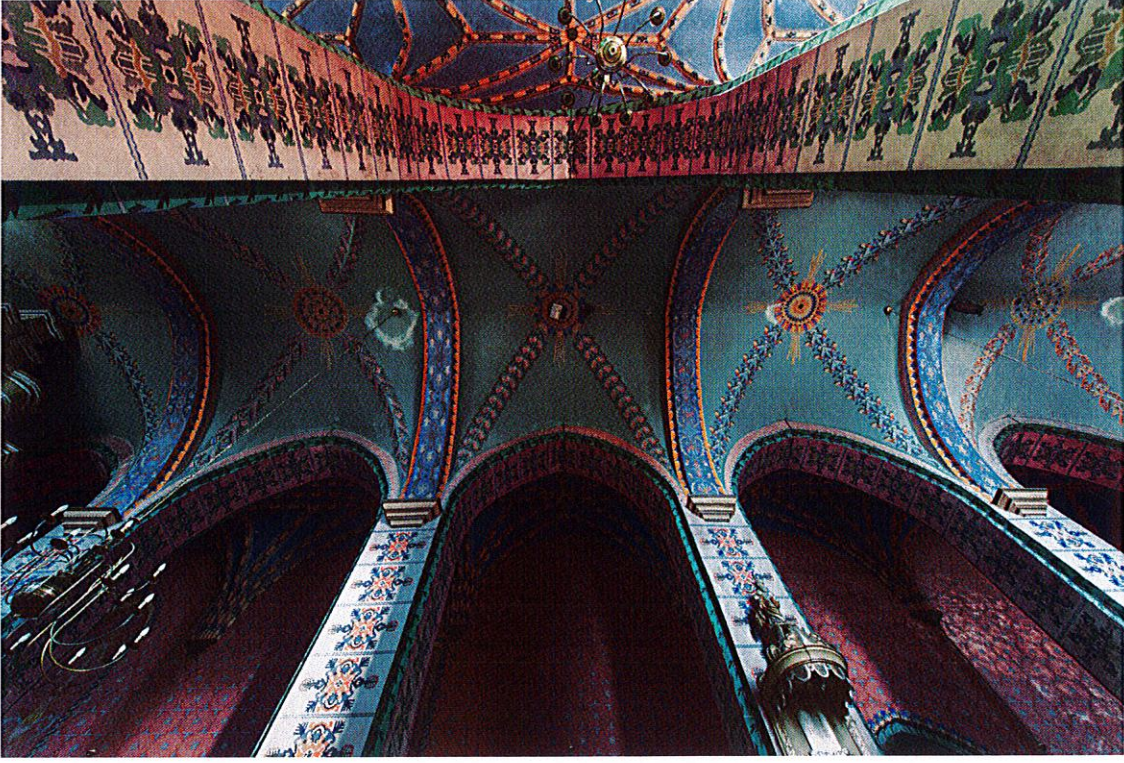
Fot. 15 Wnętrze kościoła p.w. Najświętszej Maryi Panny Wniebowziętej, św. Jana Chrzyciela i św. Jana Ewangelisty w Lwówku. Widok sklepienia nawy głównej. Widoczna degradacja malowideł na powierzchni filarów i sklepień.

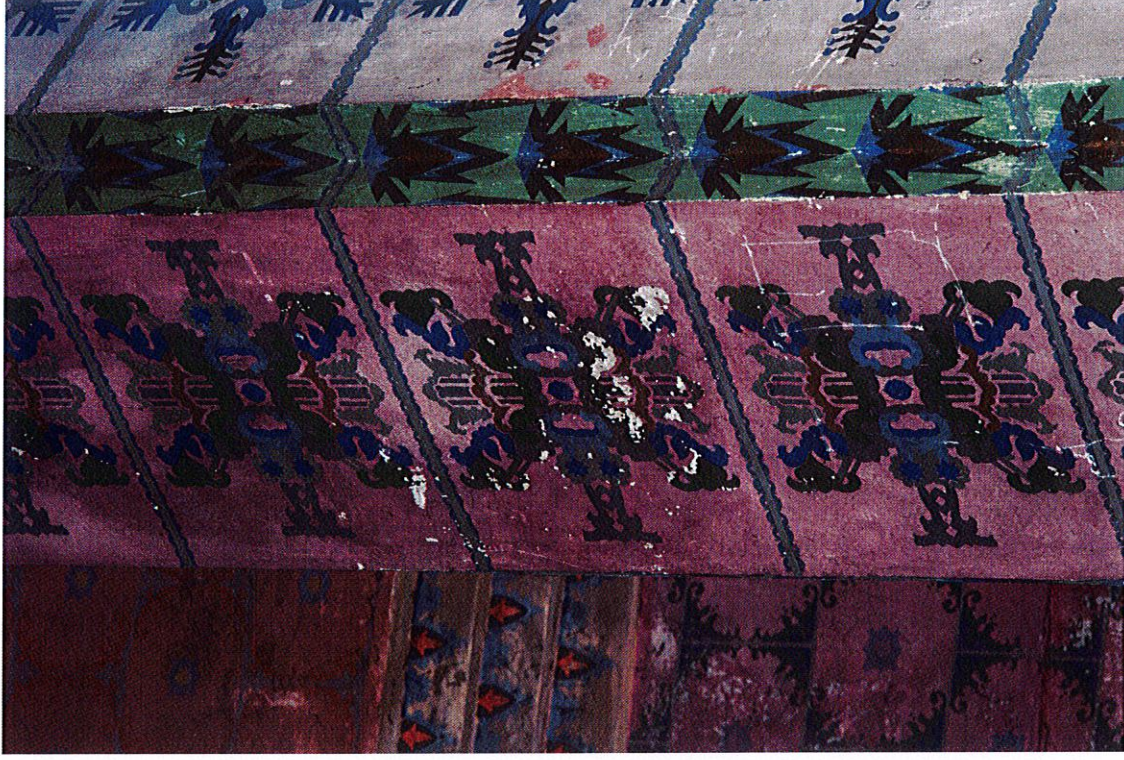
Fot. 16 Wnętrze kościoła p.w. Najświętszej Maryi Panny Wniebowziętej, św. Jana Chrzyciela i św. Jana Ewangelisty w Lwówku. Fragment filara nawy głównej. Widoczna degradacja malowideł na powierzchni filara i ściany.

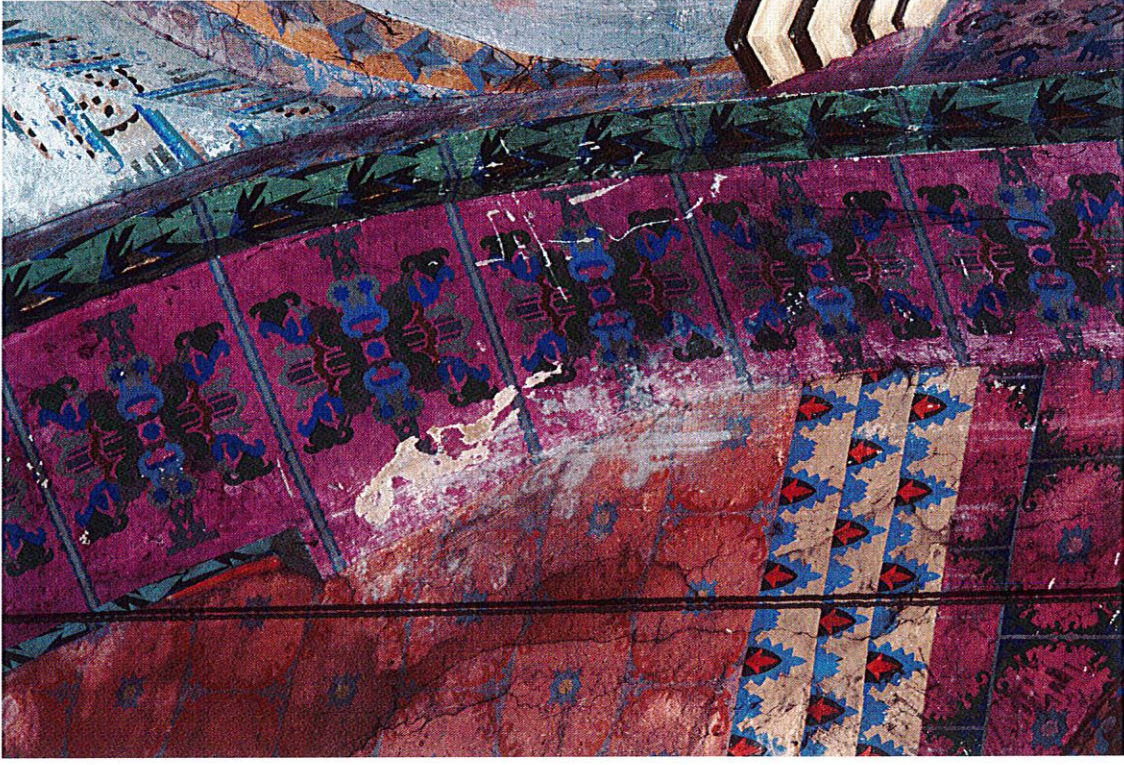
Fot. 17 Wnętrze kościoła p.w. Najświętszej Maryi Panny Wniebowziętej, św. Jana Chrzciciela i św. Jana Ewangelisty w Lwówku. Fragment nawy głównej. Widoczna degradacja tynków i malowideł.

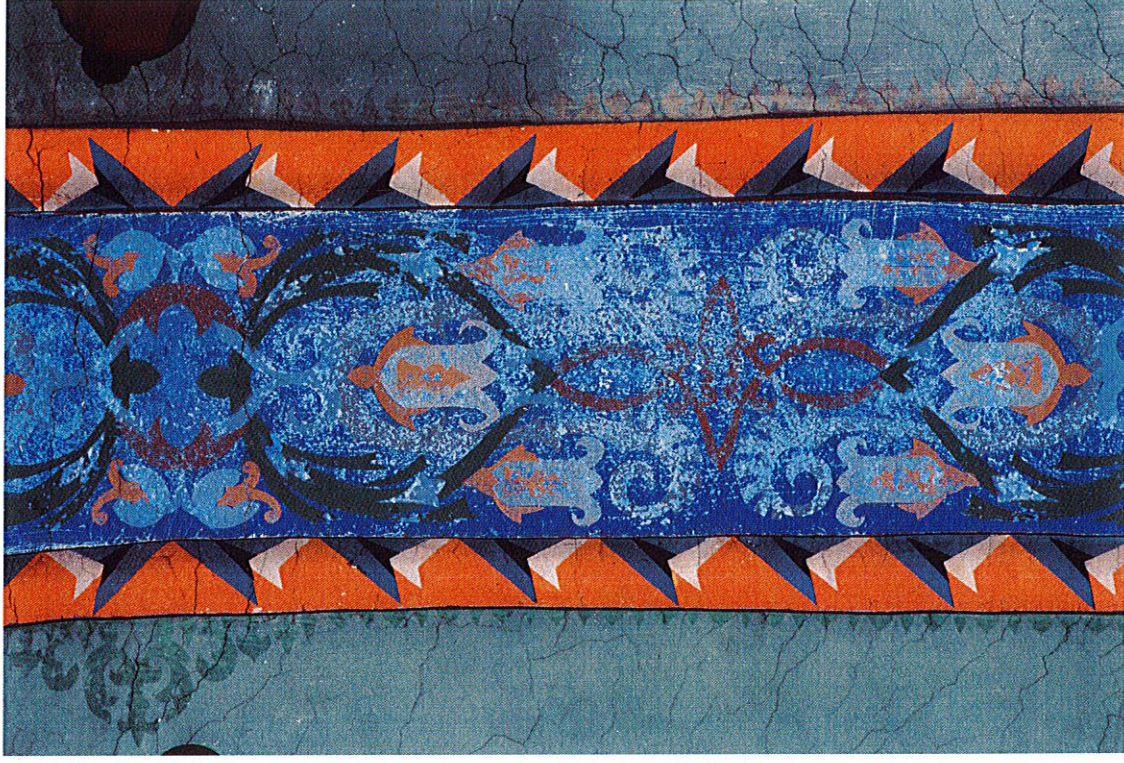
Fot. 18 Wnętrze kościoła p.w. Najświętszej Maryi Panny Wniebowziętej, św. Jana Chrzciciela i św. Jana Ewangelisty w Lwówku. Fragment nawy głównej. Widoczna degradacja tynków i malowideł.

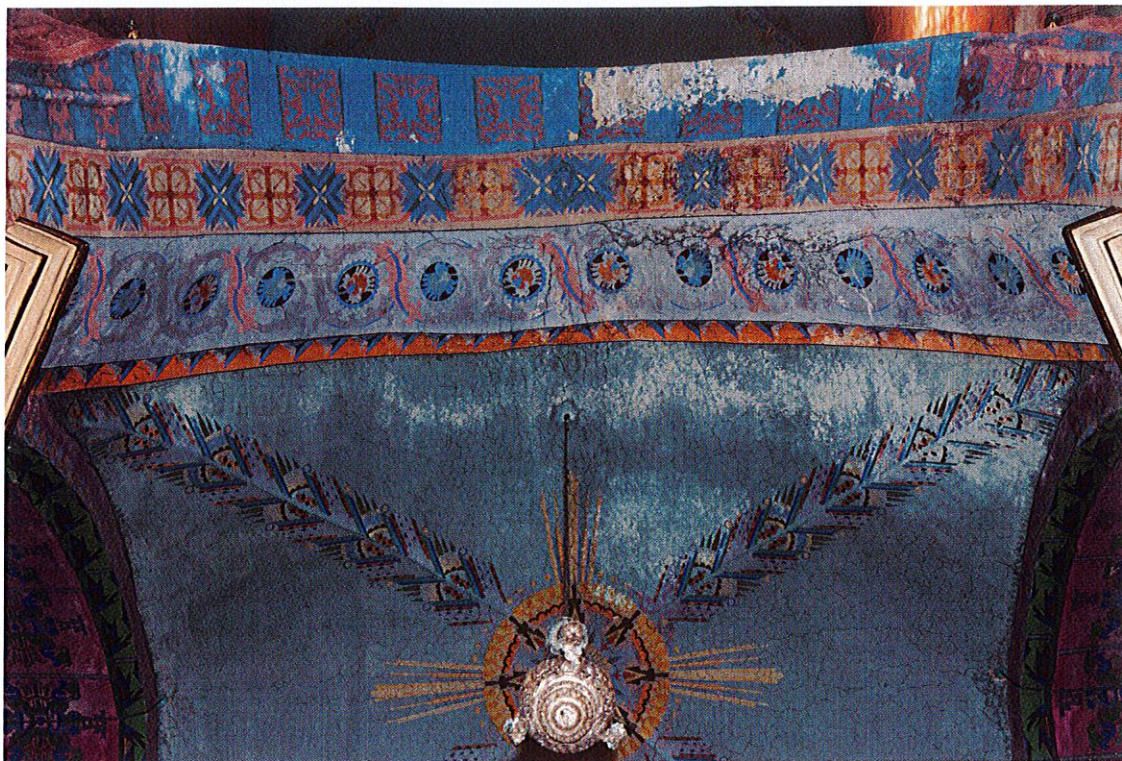
Fot. 19 Wnętrze kościoła p.w. Najświętszej Maryi Panny Wniebowziętej, św. Jana Chrzciciela i św. Jana Ewangelisty w Lwówku. Fragment nawy głównej. Widoczna degradacja tynków i malowideł w obrębie sklepienia.

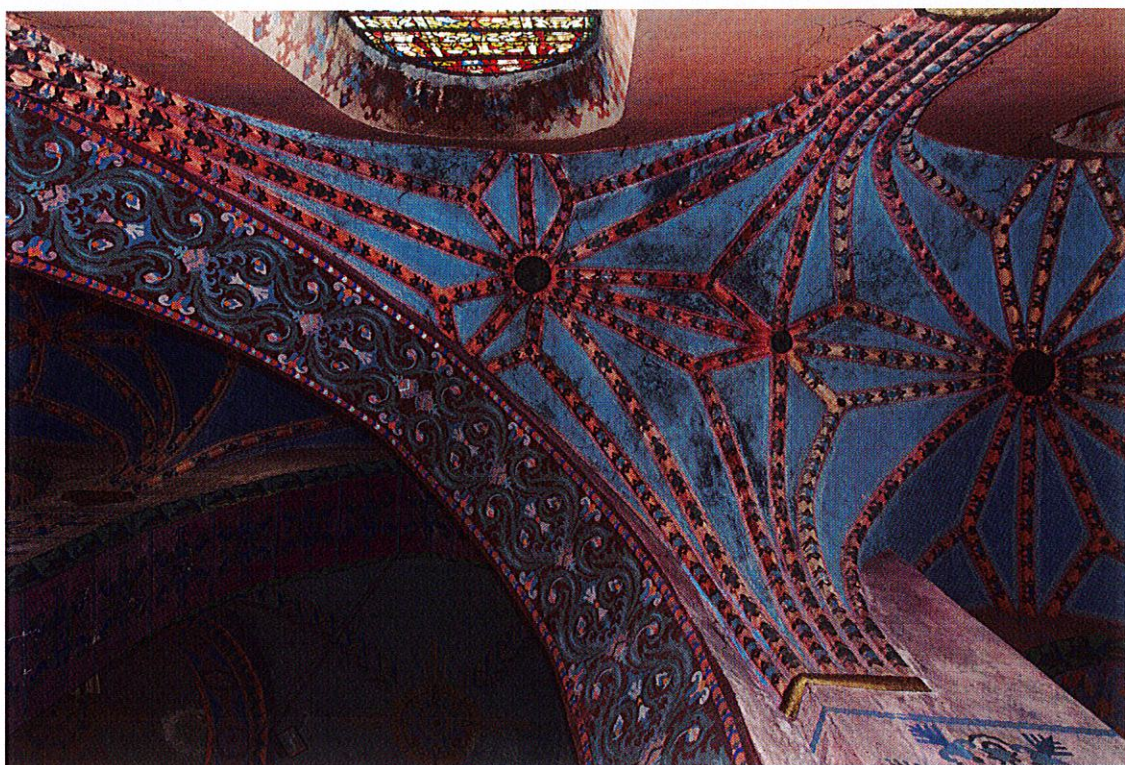
Fot. 20 Wnętrze kościoła p.w. Najświętszej Maryi Panny Wniebowziętej, św. Jana Chrzciciela i św. Jana Ewangelisty w Lwówku. Fragment przedłużenia nawy bocznej południowej. Widoczna degradacja tynków i malowideł w obrębie sklepienia.

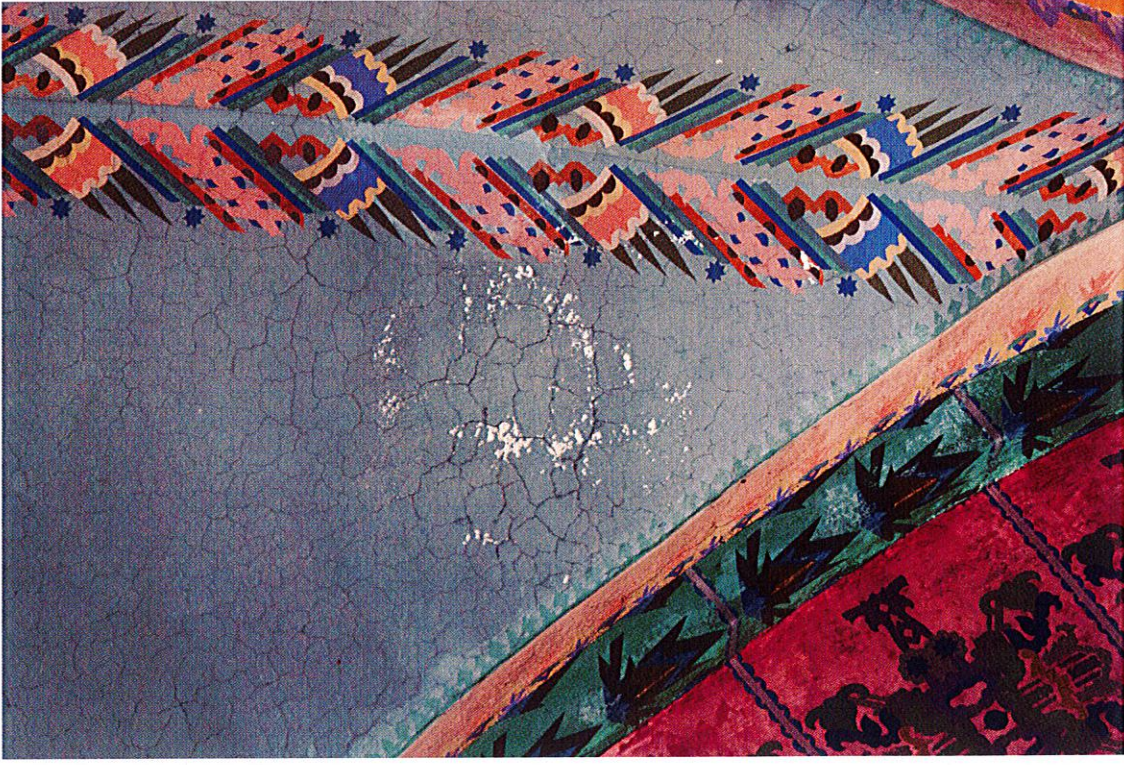
Fot. 21 Wnętrze kościoła p.w. Najświętszej Maryi Panny Wniebowziętej, św. Jana Chrzyciela i św. Jana Ewangelisty w Lwówku. Fragment nawy głównej. Widoczna degradacja tynków i malowideł.

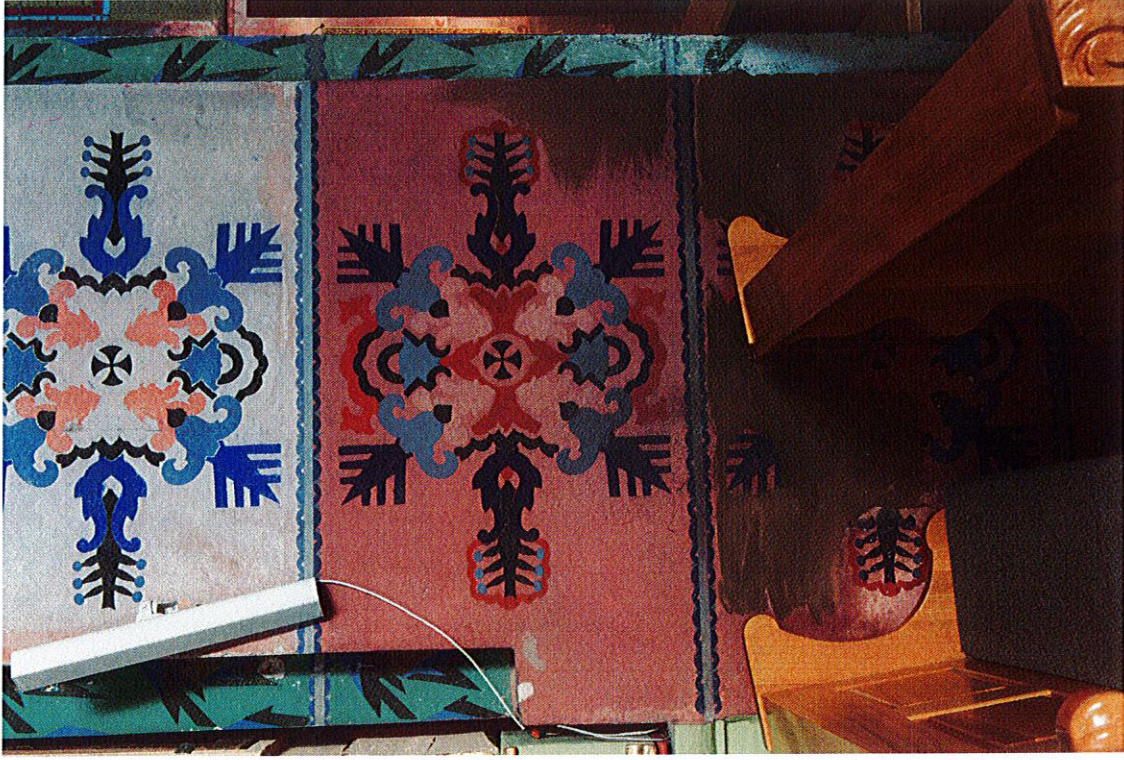
Fot. 22 Wnętrze kościoła p.w. Najświętszej Maryi Panny Wniebowziętej, św. Jana Chrzyciela i św. Jana Ewangelisty w Lwówku. Fragment nawy głównej. Widoczna degradacja tynków i malowideł.
